Comune di Pontinia

RELAZIONE TECNICO ILLUSTRATIVA E QUADRO ECONOMICO GENERALE

Lavori di messa in sicurezza dell'asse viario di Via della Striscia / Via Lungobotte

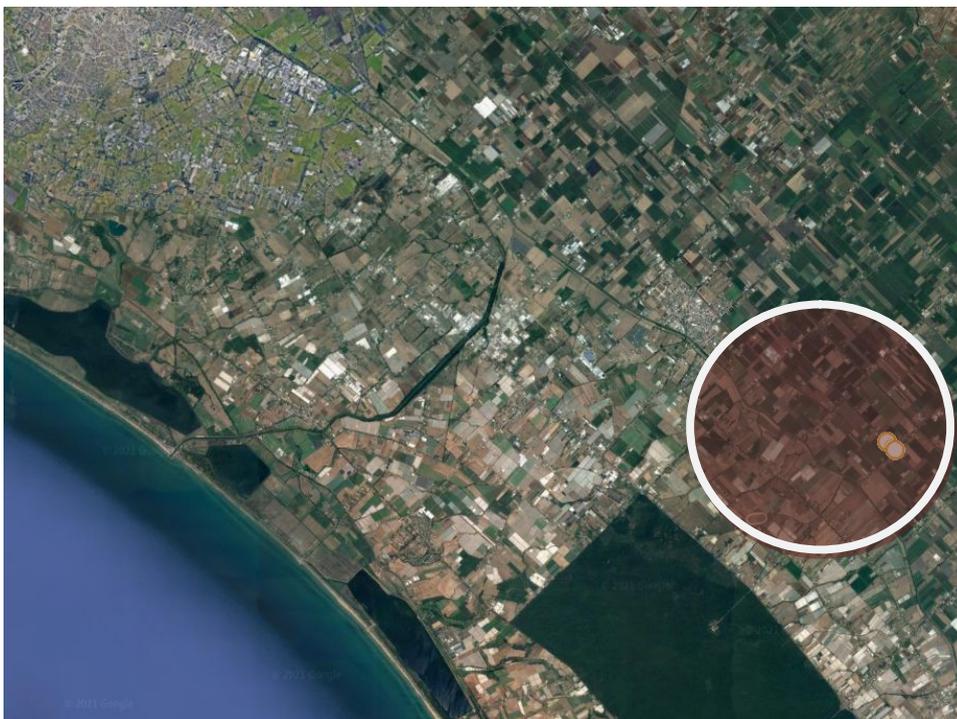
Figura 1 - Inquadramento generale dell'area

L'asse viario via della Striscia / via Lungobotte, si trova nel Comune di Pontinia (LT) ed è compreso tra le vie Migliara 47 e Migliara 54 dx. I tratti dell'asse viario sui quali intervenire, meglio indicati nell'elaborato grafico, sono:

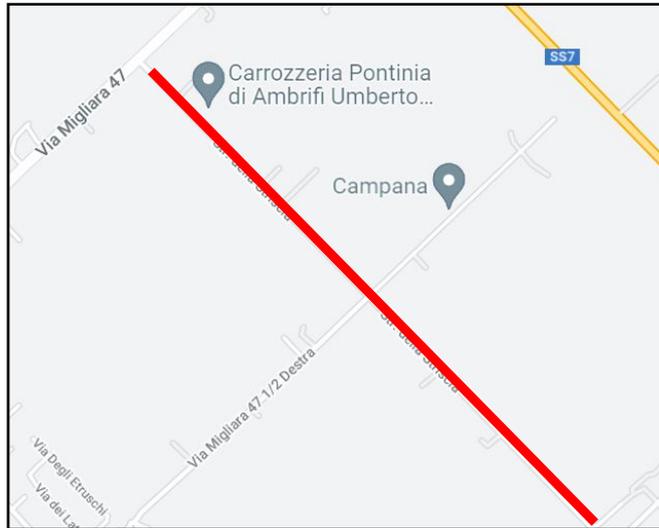
Figura 2 – Indicazione generale del I tratto

- **Tratto 1:** 1.465,00 m, via della Striscia dall'intersezione con la Via Migliara 47 all'intersezione con la via Migliara 48;
- **Tratto 2:** 1.850,00 m, via Lungobotte con inizio dal numero civico 2365 proseguendo in direzione Pontinia (LT).

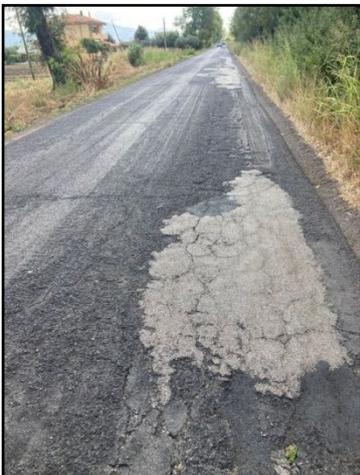
Figura 4 – I tratto

Come si evince nella successiva documentazione fotografica il manto stradale risulta essere in pessimo stato:

Come descritto nel paragrafo precedente, entrambi i tratti di strada presentano il tappetino di usura fortemente fessurato.

- fresatura dell'asfalto – necessaria per rimuovere lo strato superficiale fortemente danneggiato e per ripristinare la giusta geometria della sezione stradale (comunemente detta a schiena d'asino).
- rifacimento del binder;
- rifacimento del tappetino di usura - Posa in opera del tappetino di usura tipo hard, su tutta la sezione stradale per uno spessore di 4 cm.
